А К Т

по результатам государственной историко-культурной экспертизы
документации, обосновывающей проведение работ по сохранению объекта
культурного наследия регионального значения

«Дача Я.М. Гольденова.» по адресу:

Санкт-Петербург, г. Сестрорецк, ул. Максима Горького, д. 20, лит. А.

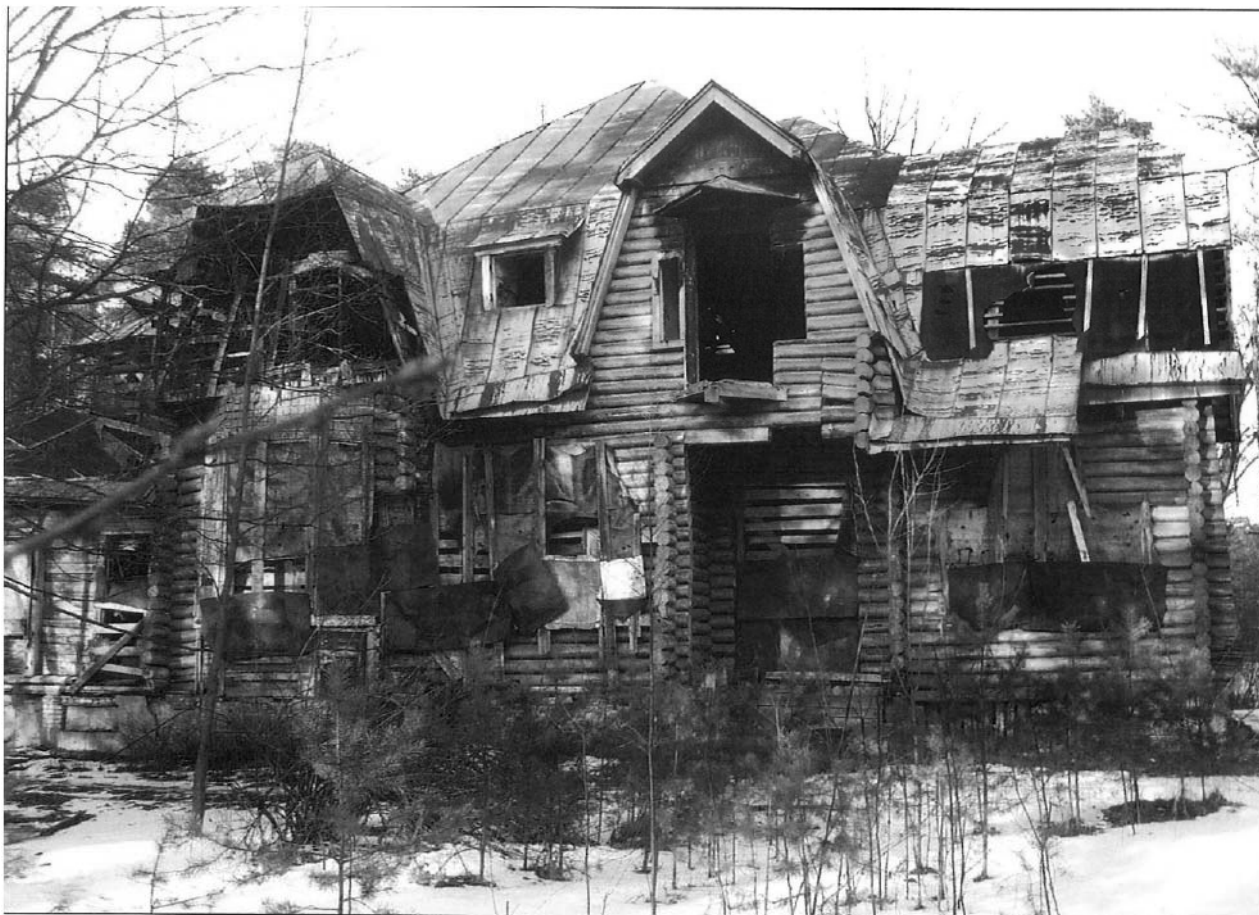
9. 2008 год. Главный юго-западный фасад. Объемно-пространственное решение, несмотря на утраты после первого пожара соответствует историческому.

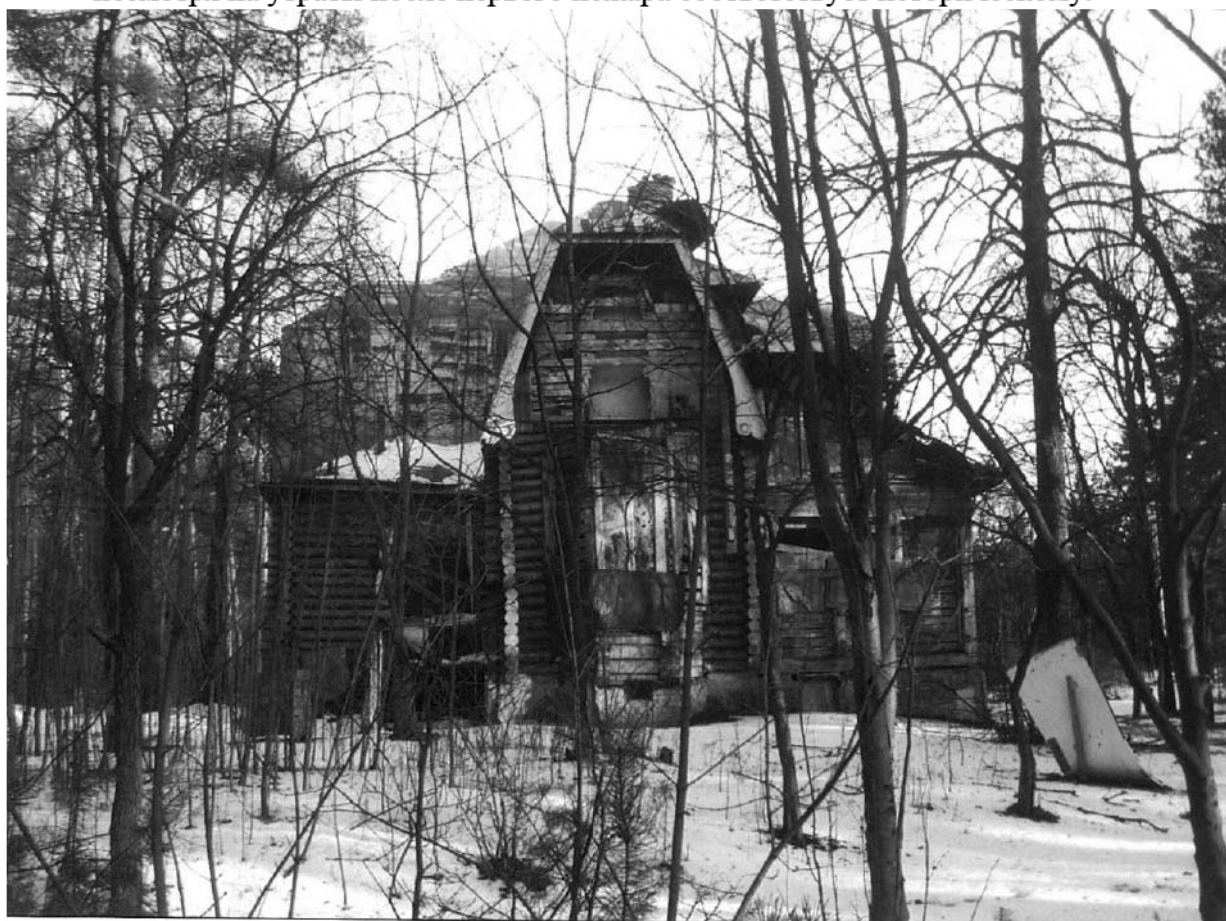
10. 2008 год. Западный фасад. Объемно-пространственное решение, несмотря на утраты после первого пожара соответствует историческому.

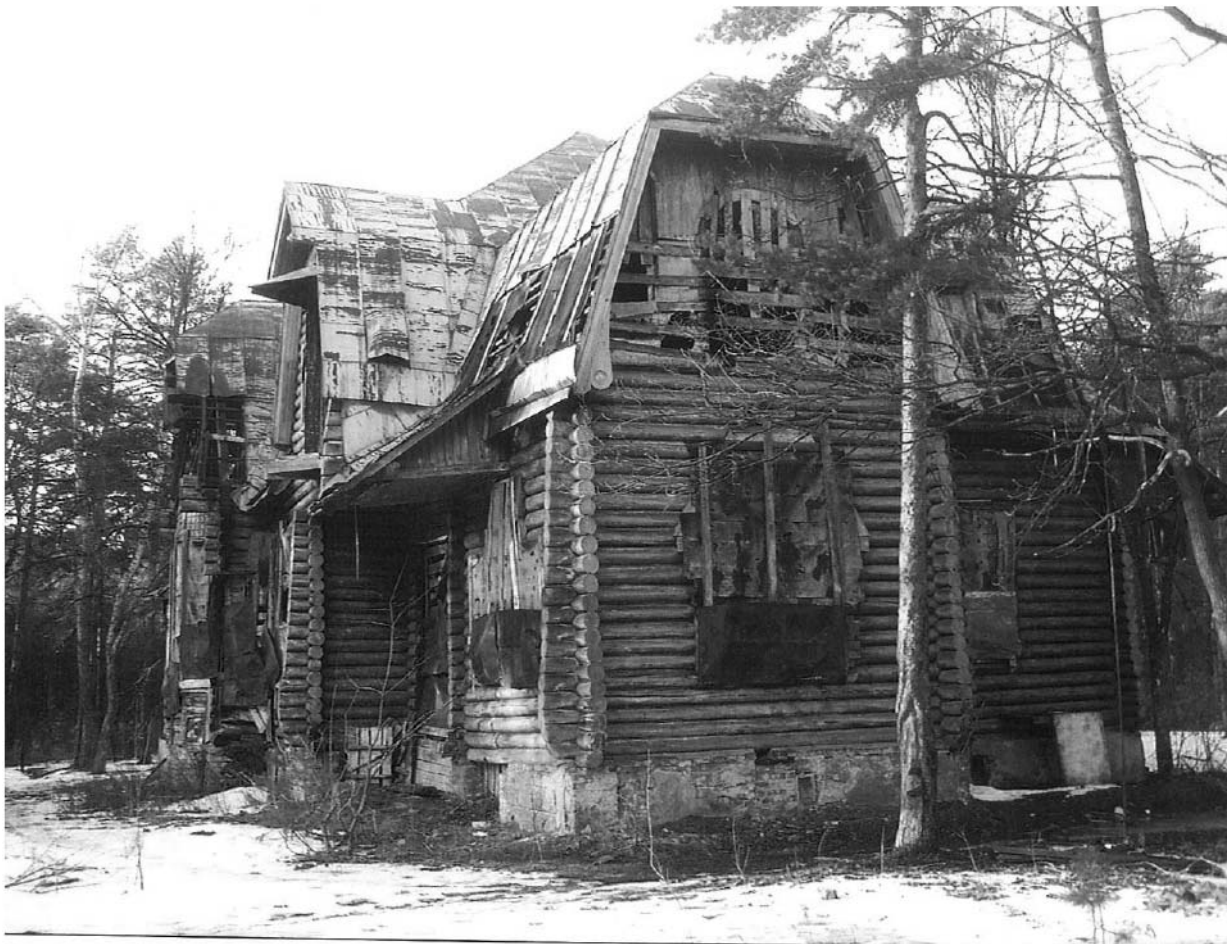
11. 2008 год. Восточный фасад. Объемно-пространственное решение, несмотря на утраты после первого пожара соответствует историческому.

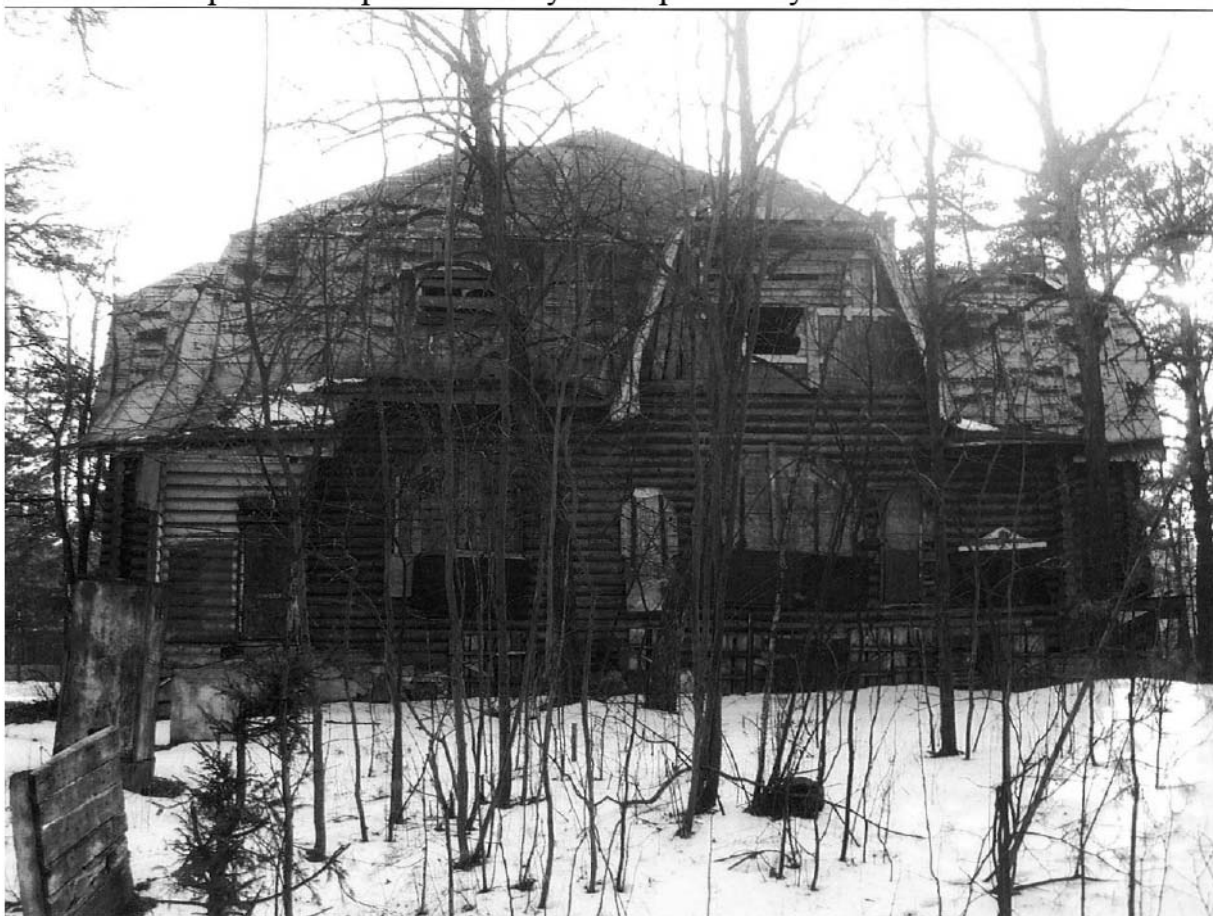
12. 2008 год. Северо-восточный фасад. Объемно-пространственное решение, несмотря на утраты после первого пожара соответствует историческому.

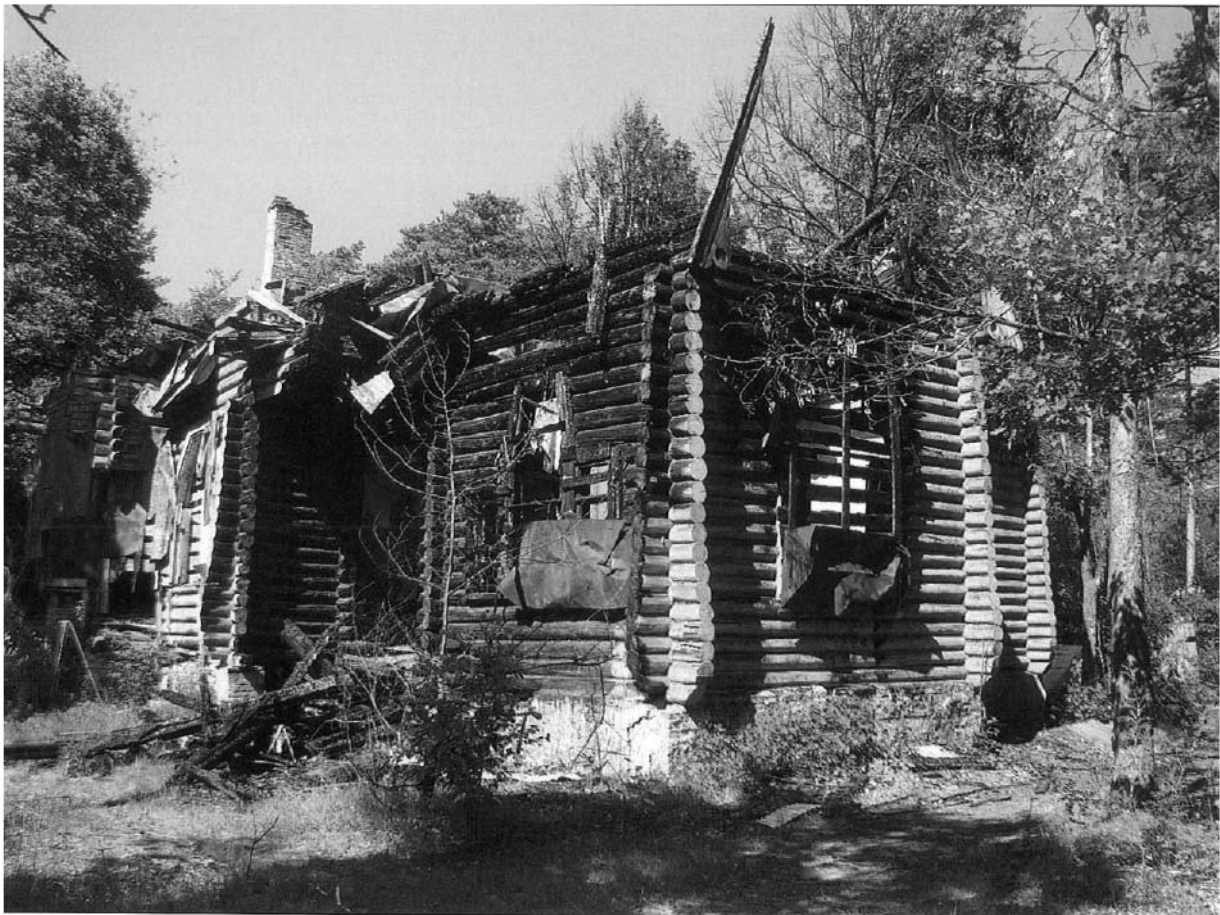
13. 2010 год. Юго-западный и восточный фасады. Утраты после второго пожара 2009 года.

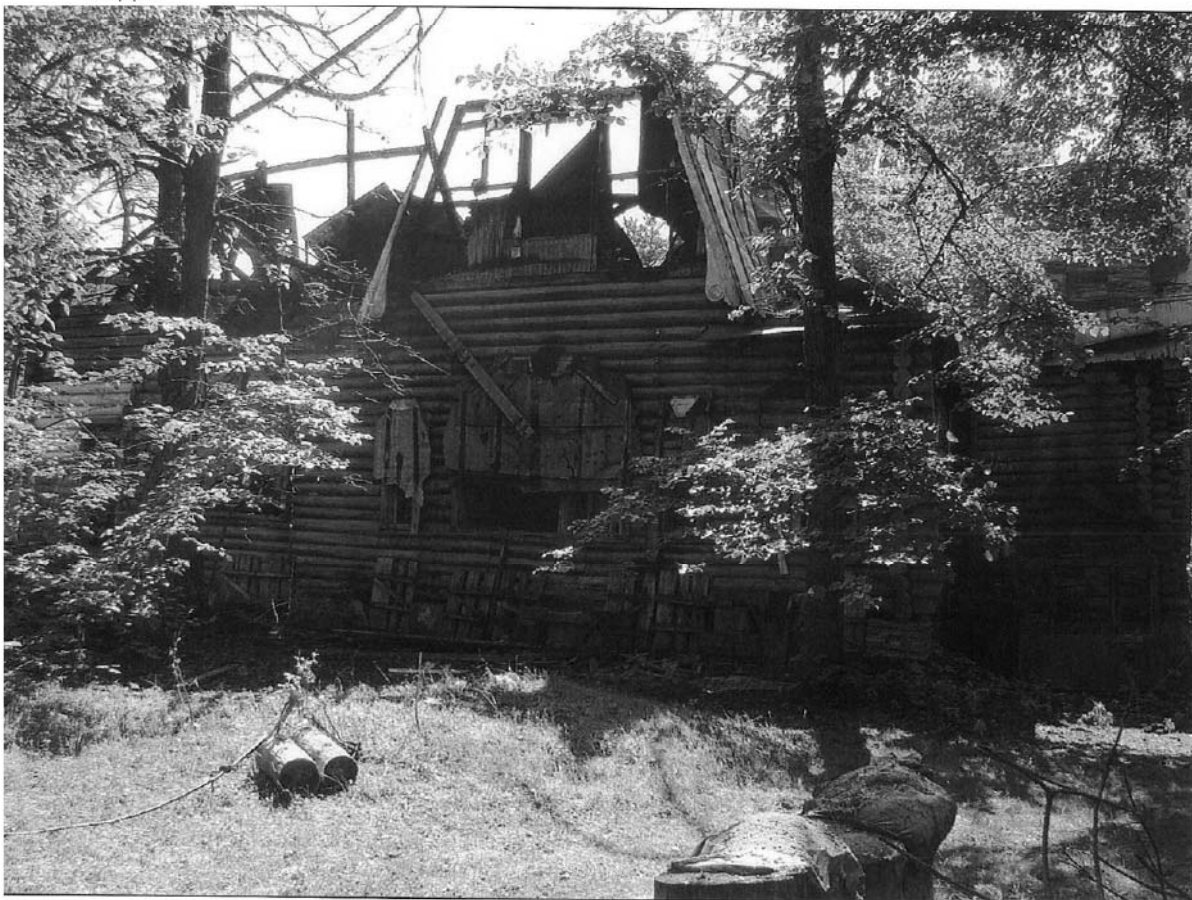
14. 2010 год. Северо- восточный фасад. Утраты после второго пожара 2009 года.

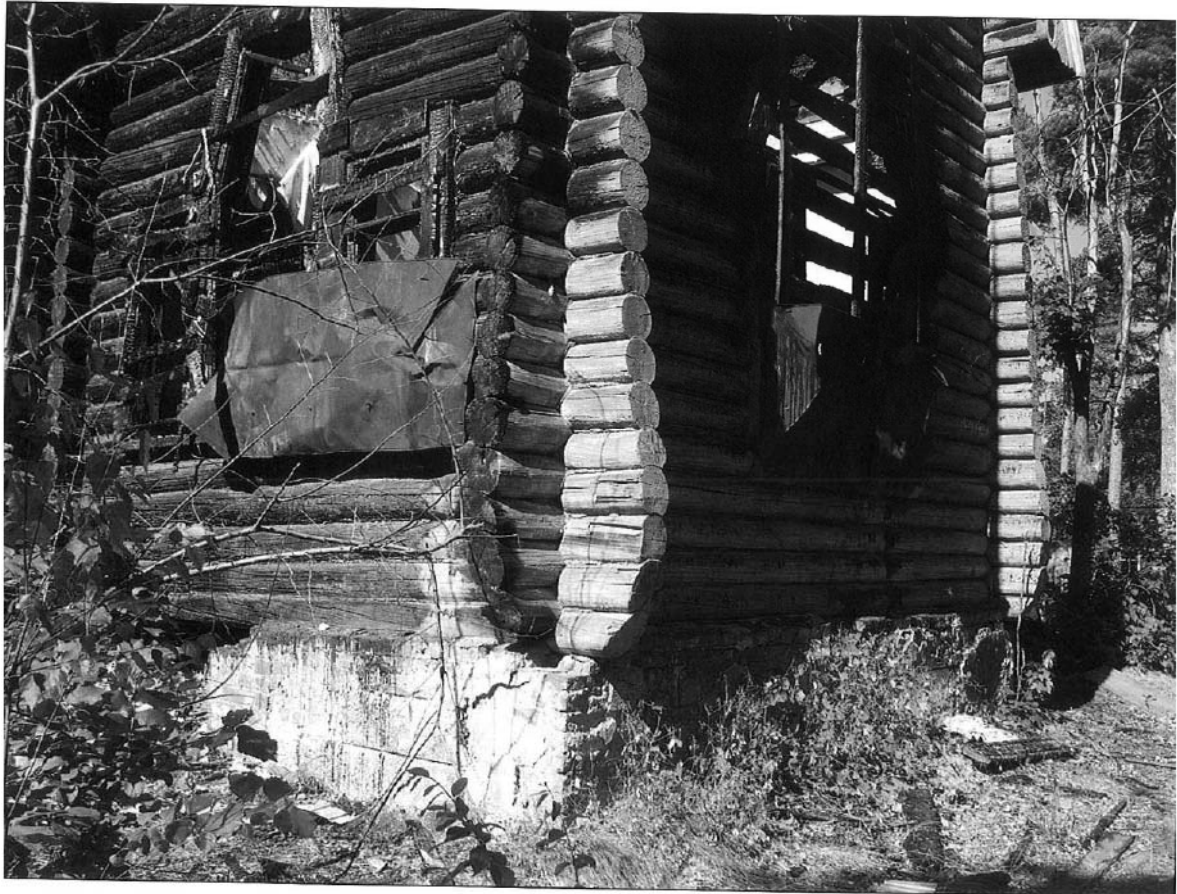
15. 2010 год. Юго-западный и восточный фасады. Фрагмент сруба. Утраты после второго пожара 2009 года.

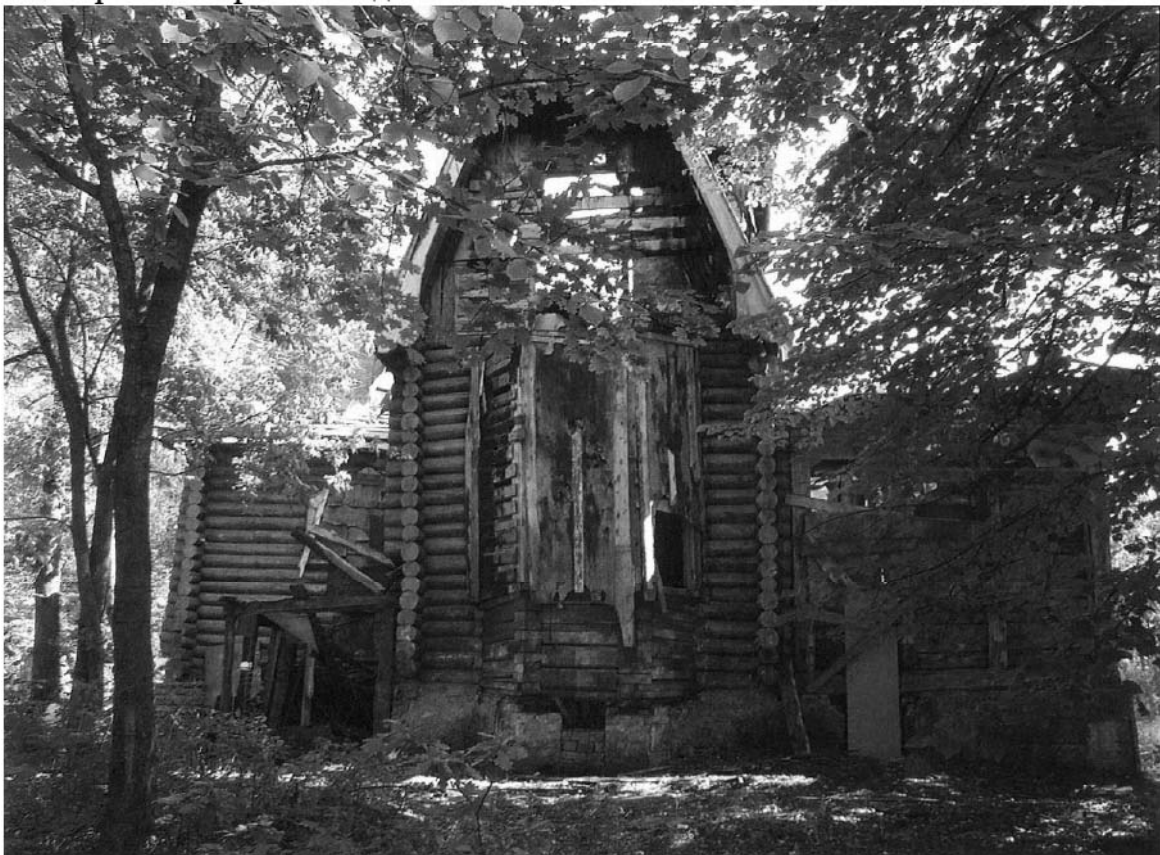
16. 2010 год. Западный фасад. Утраты после второго пожара 2009 года.

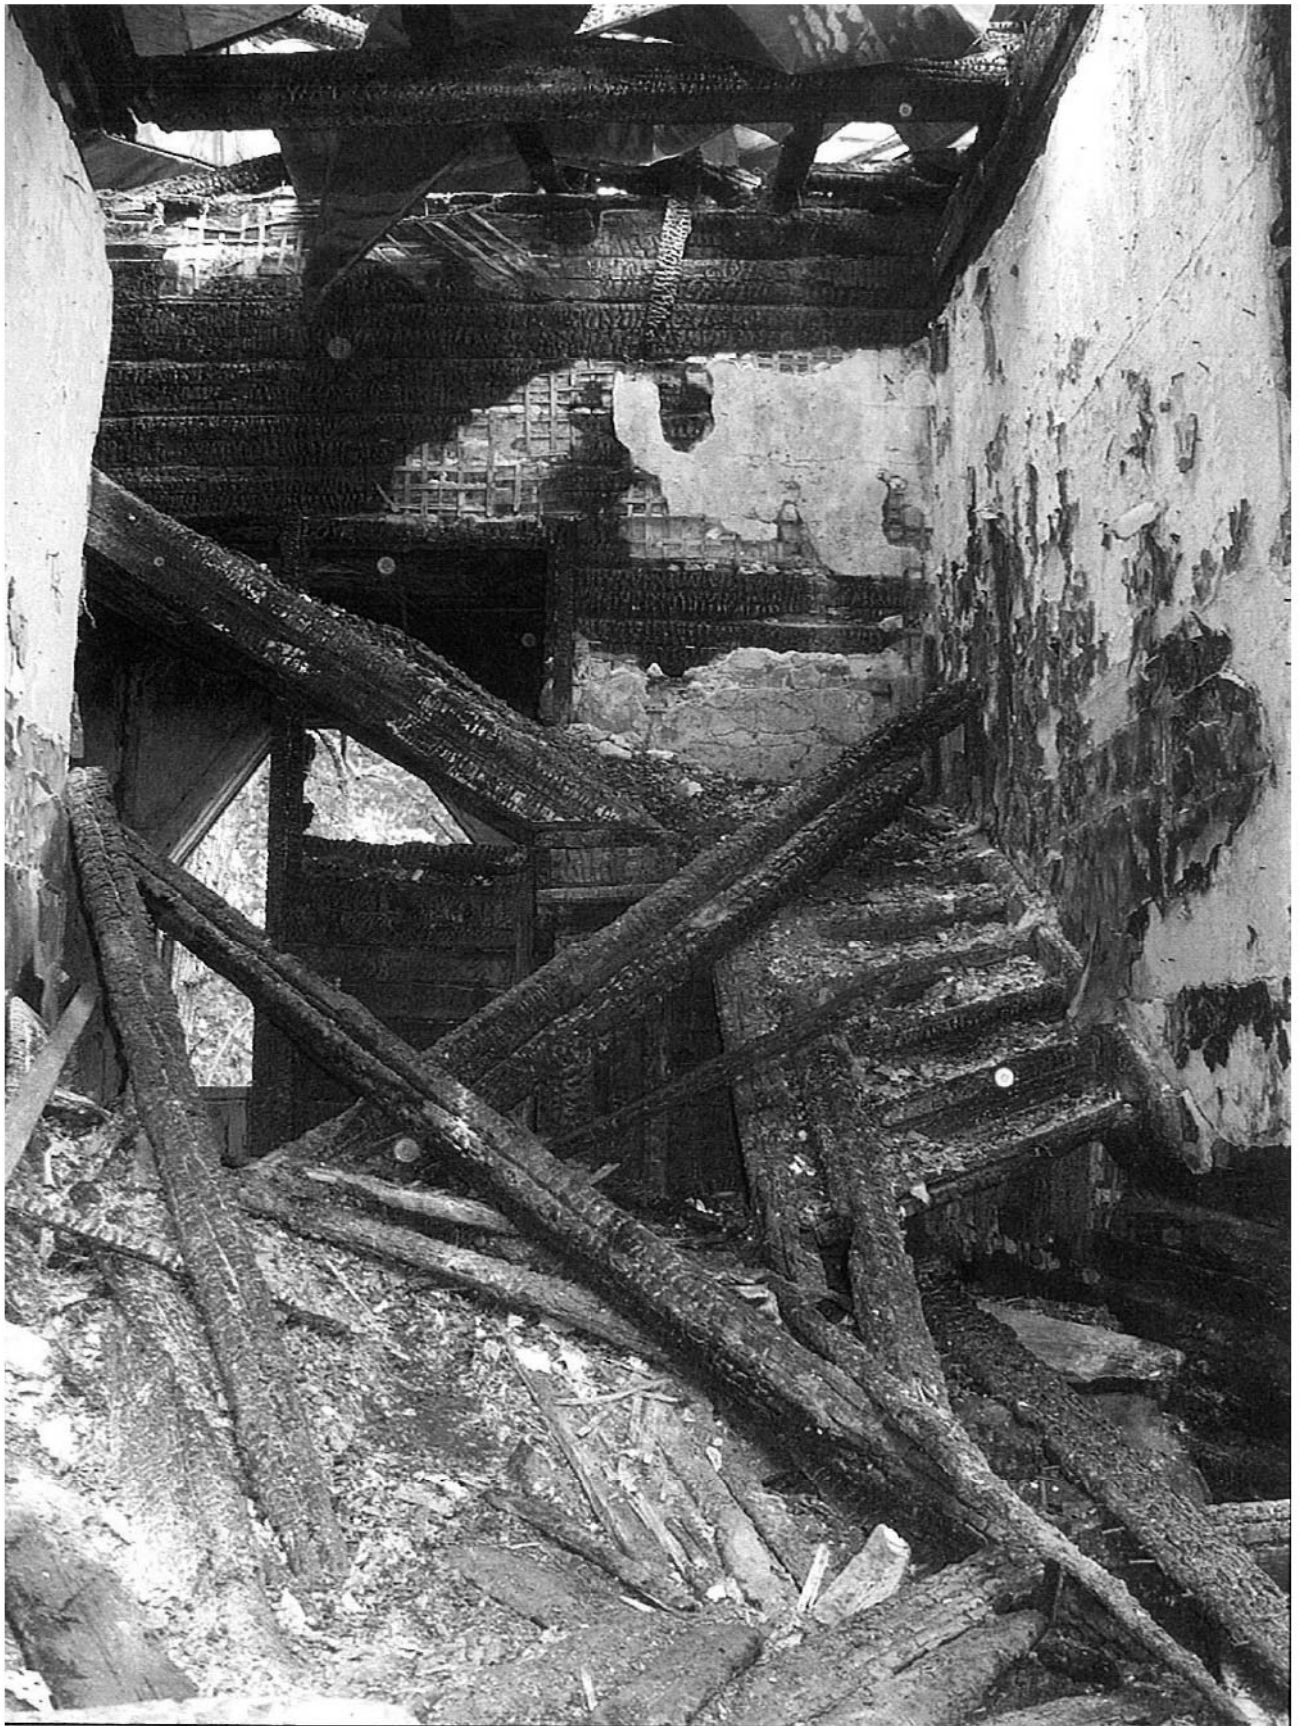
- историческая внутренняя лестница имеет значительные утраты ограждения, ступеней. Физический износ 50%. Рекомендованы работы по воссозданию ограждения и ступеней.

17. 2010 год. Внутренняя лестница. Утраты после второго пожара 2009 года.

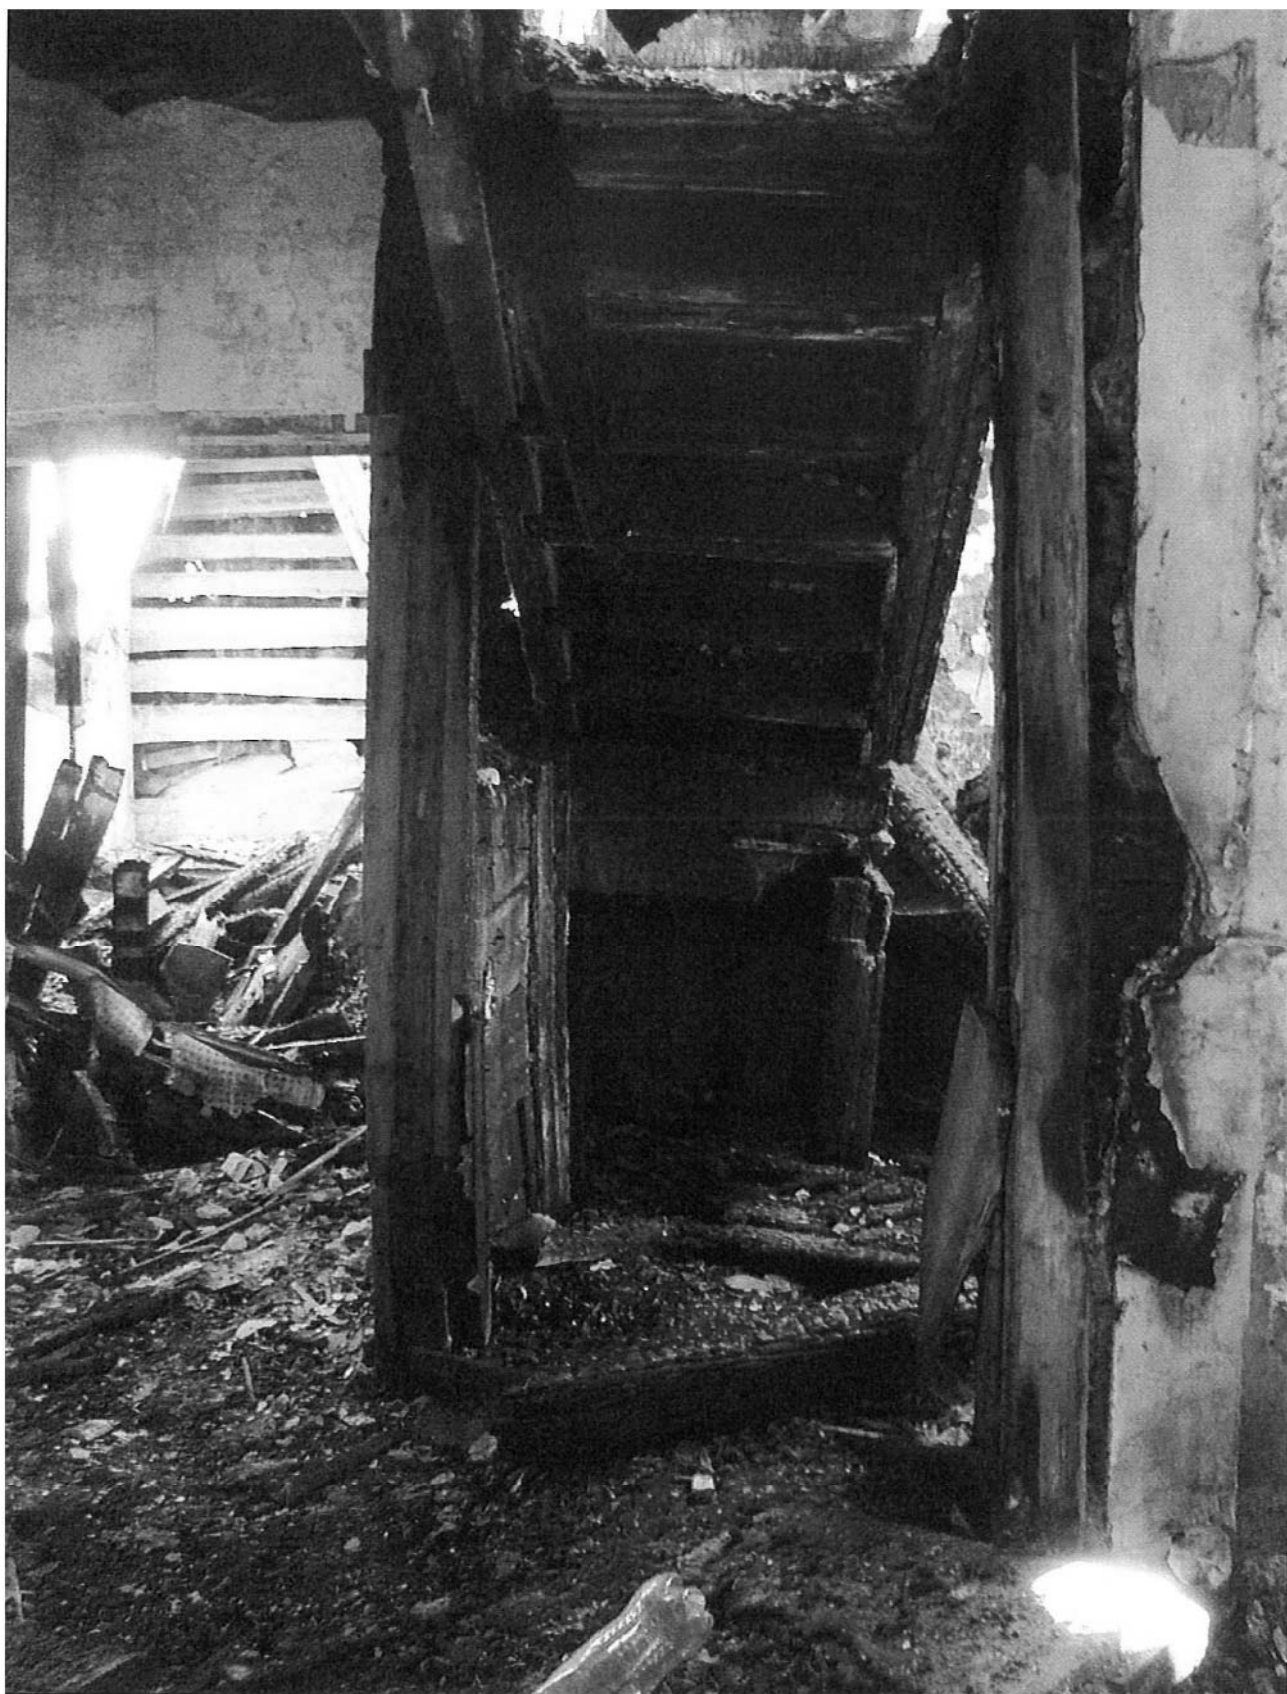
18. 2010 год. Внутренняя лестница. Утраты после второго пожара 2009 года

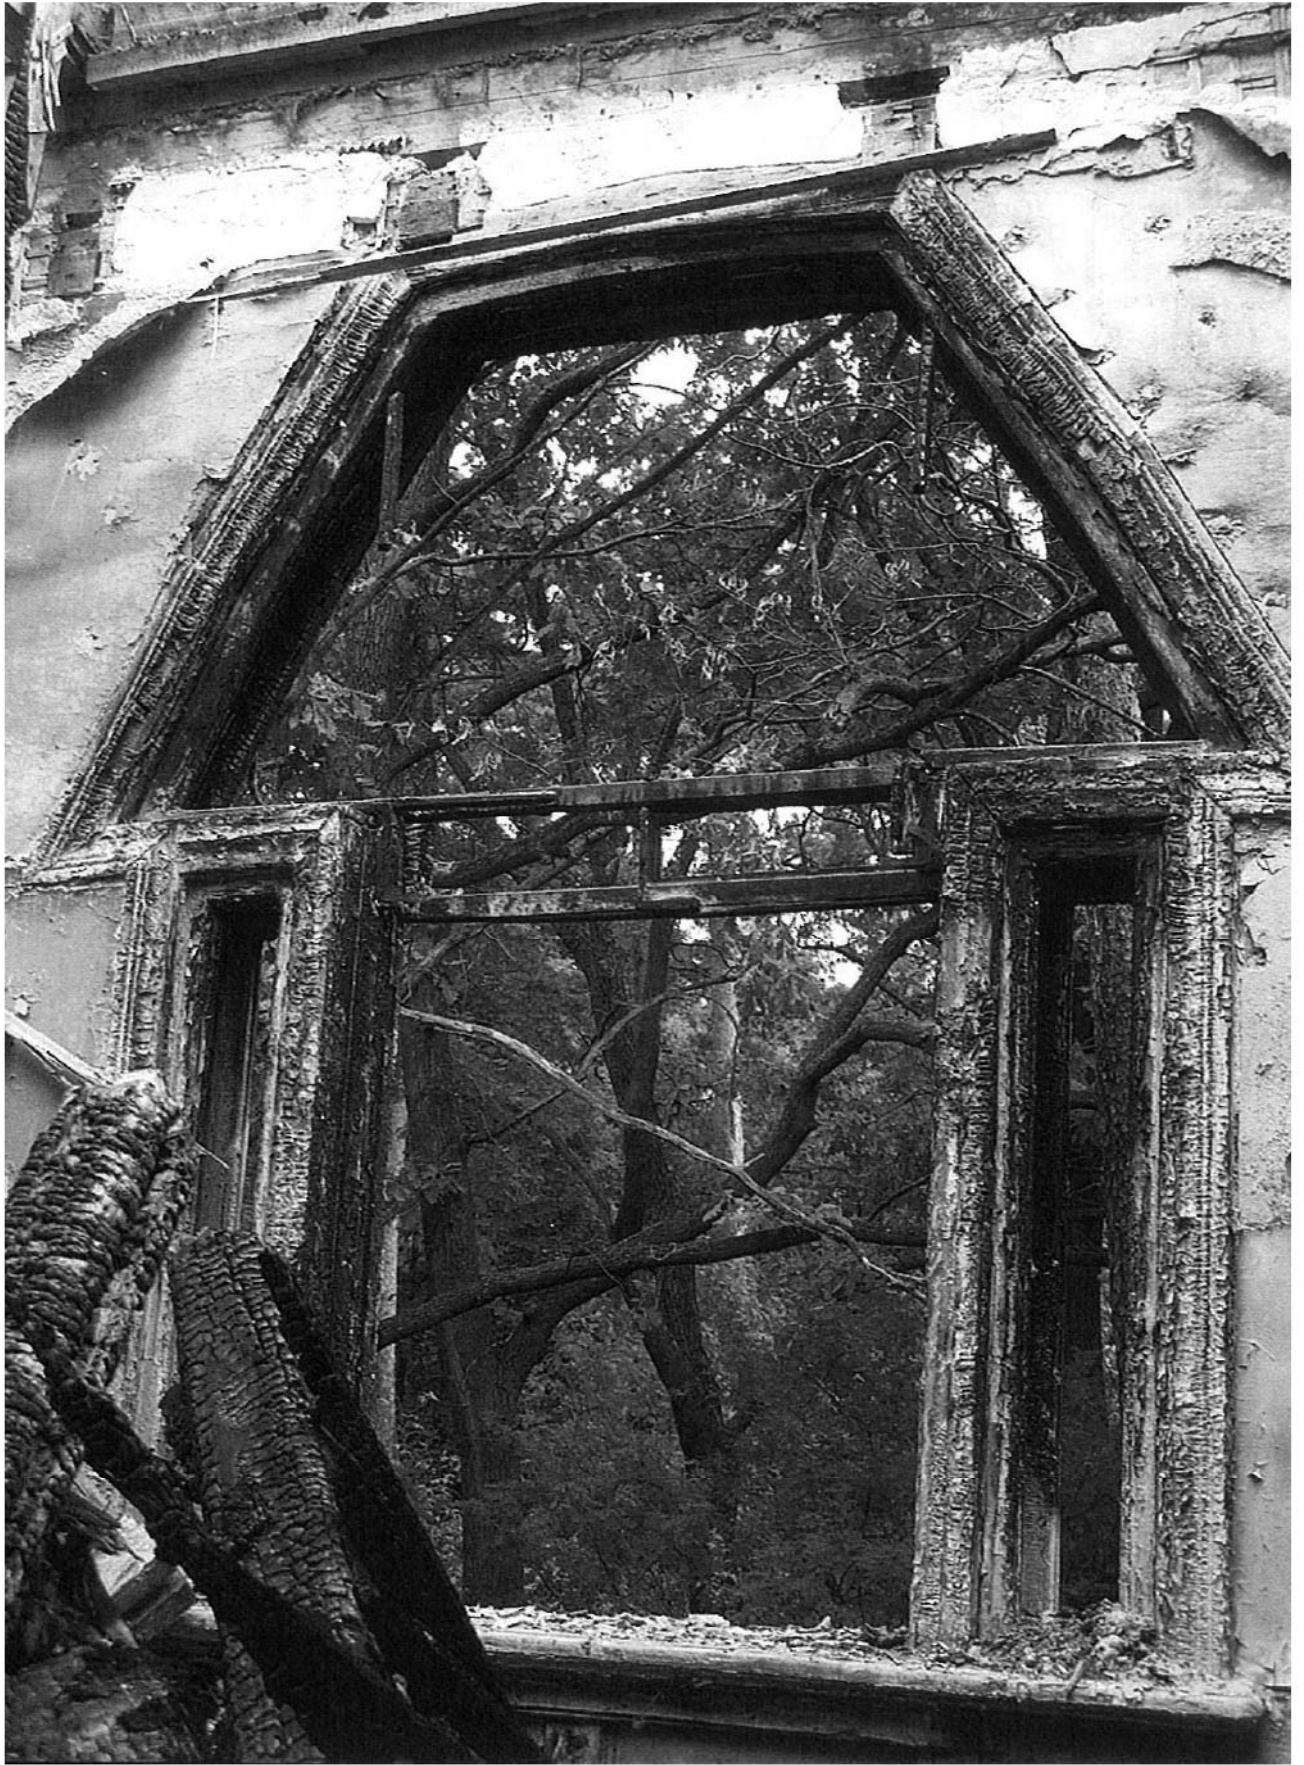
19. 2010 год. Фрагмент. Оконное заполнение. Утраты после второго пожара 2009 года

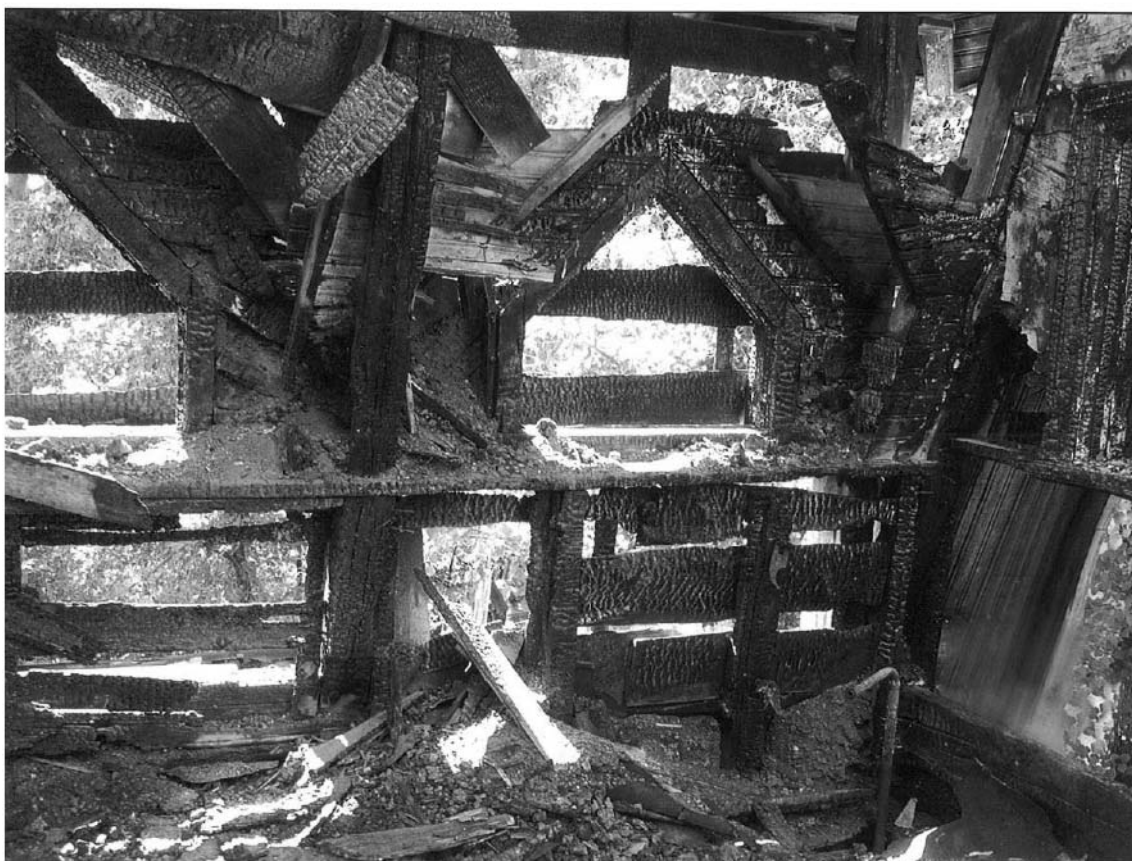
20. 2010 год. Мансардное помещение. Утраты после второго пожара 2009 года

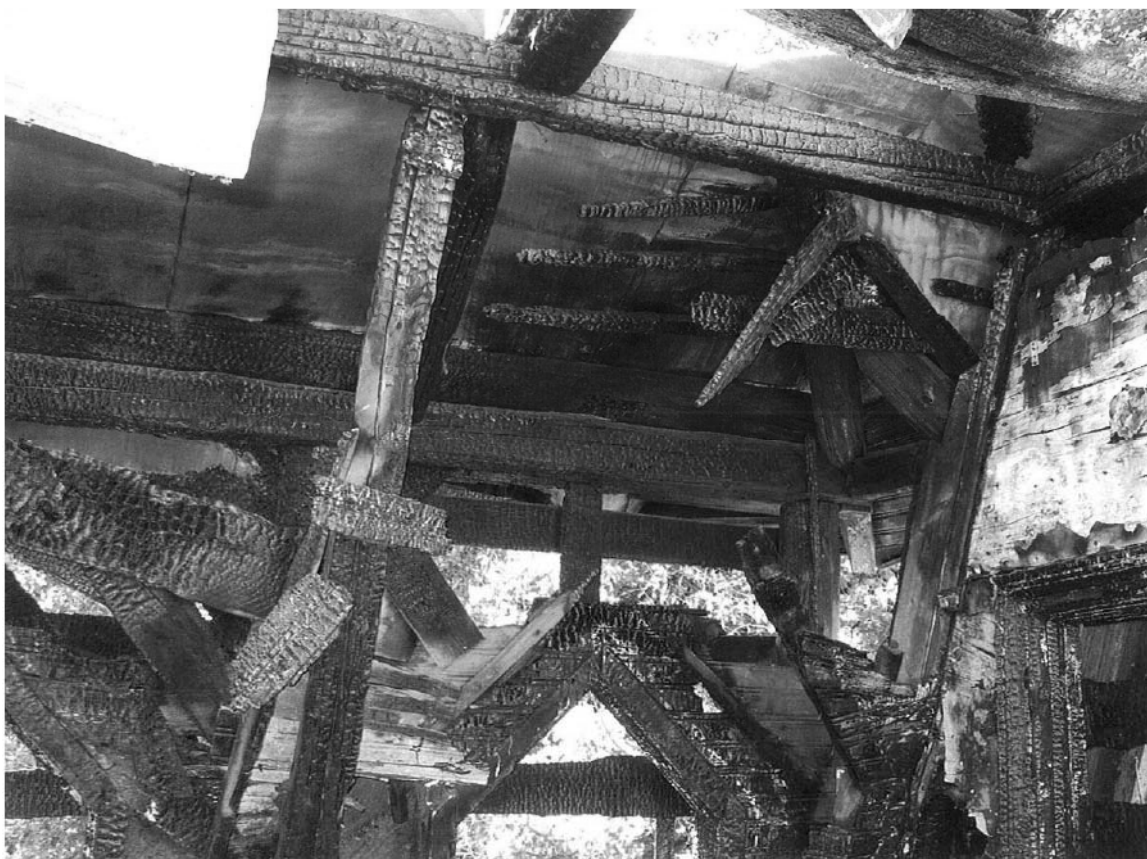
21. 2010 год. Мансардное помещение. Утраты после второго пожара 2009 года
