**ОХРАННОЕ ОБЯЗАТЕЛЬСТВО**  
на объект культурного наследия регионального значения  
(здание, строение, сооружение)

1. Покупатель обязуется обеспечить сохранность объекта культурного наследия регионального значения "Гостиница", входящего в состав объекта культурного наследия регионального значения "Бель Вю" (далее **Памятник**), площадью 472,4 кв. м., кадастровый номер 78:38:22474А:0:4, расположенного по адресу: Санкт-Петербург, Зеленогорск, ул. Театральная, д. 9, лит. А.

**Акт**  
**осмотра технического состояния объекта**  
**культурного наследия регионального значения**  
**(здание, строение, сооружение)**

произвели осмотр технического состояния объекта культурного наследия регионального значения «Гостиница» (далее - **Памятник**), площадью **472,4 кв. м.**, кадастровый номер **78:38:22474А:0:4**, расположенного по адресу: **Санкт-Петербург, Зеленогорск, ул. Театральная, д. 9, лит. А**, входящем в состав объекта культурного наследия регионального значения «**Бель Вью**».

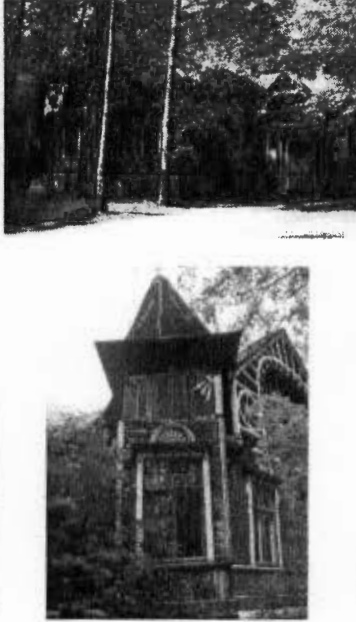
№ пп	Виды предметов охраны	Элементы предметов охраны	Фотографии
1	2	3	4
1	Объемно-пространственное решение:	исторические габариты и конфигурация здания, включая веранду на юго-западном углу, эркер с балконом, наружную гранитную лестницу, объем тамбура, террасу и эркер на юго-восточном углу; исторические габариты многоскатной крыши, открытой листовым железом, сложной формы с высокой вальмой на четыре ската с разновысокими шипцами; историческое шатровое завершение над эркером; печные трубы (семь).

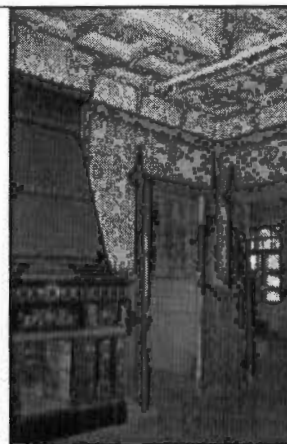
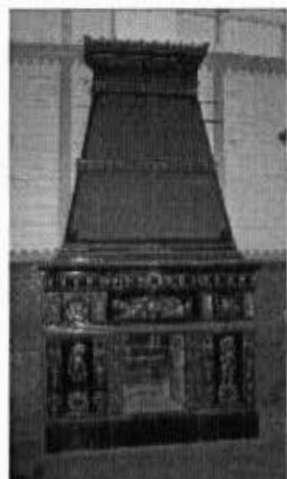
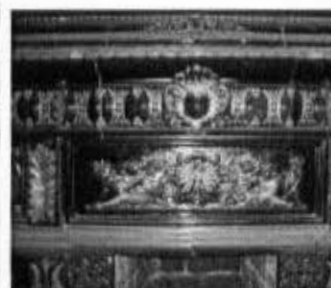
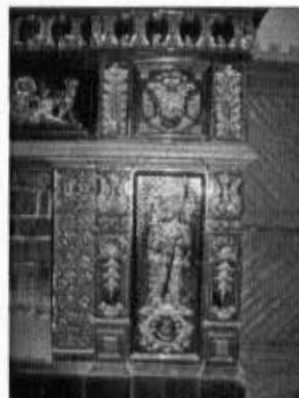
коричневого, зеленого, желтого цветов;  
 первый ярус: гладкий цоколь со скошенной верхней гранью коричневого цвета; топочное отверстие прямоугольной формы, выложенное камнем правильной формы с литерами «D.C.», «CH» - на одном из них; по сторонам проема - низкорельефный лиственно-геометрический орнамент, фасады фланкированы ризалитами с композициями из листьев, патер, раковин, с фигурами воинов в одежде времени Возрождения в фигурных нишах; на боковых фасадах разделенные орнаментальными полосами по две аналогичные фигуры молодого и пожилого воинов; над профилированной кофейного цвета тягой с креповками - широкая полоса, разбитая на поля, разделенные плитами с рельефными листьями, в центральной части - длинная филенка, в которой на фоне трельяжной сетки - одноглавый орел с расправленными крыльями и повернутой влево головой, по сторонам - сидящие фигуры стражников с алебардами, в ренессансных костюмах, в боковых квадратных полях - круглые медальоны с аналогичным орлом в картуше; на боковых фасадах разделенные листьями плитки с аналогичными орлами; над профилированной тягой - ряд овальных выпуклых медальонов, разделенных листьями, в центральной части рельефная прорезная раковина с кабошоном, с завитками и листьями; карниз с ложками по борту и единичными листьями;

второй ярус: в виде шатра; на профилированном цоколе ряд ложек и полоса витого орнамента, с выпуклым овальным медальоном в картуше и фланкирующими его виноградными листьями в центральной части; основное поле чешуйчатое, в рамке с вырезанными квадратами по углам, в средней части которого рельефная горизонтальная полоса с геометрическим орнаментом из кругов в квадратах;  
 третий ярус: в виде многоступенчатого расширяющегося кверху завершения; над полосой геометрического орнамента - порезка иоником, широкая полоса с

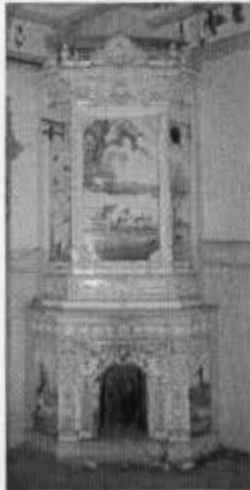
<p>низкорельефными розетками, узкая полоса из пальмовых листьев; карниз с жемчужником; аттик из чередующихся раковин и колокольчиков в полях с листьями по периметру (угловые раковины – повышены); в цоколе на левом фасаде – круглая латунная рельефная заслонка с петлей, в средней части наверху – круглая металлическая заслонка; наверху на левом фасаде – круглая латунная рельефная заслонка с петлей, в средней части наверху – круглая металлическая заслонка; наверху на правом фасаде – два кронштейна);</p> <p>помещение 1-Н(20) (площадь 29.2 кв.м): потолок – кессонированный; декоративные резные деревянные кронштейны, поддерживающие профилированные деревянные балки;</p> <p>камин (угловой, трапециевидный в плане, с ризалитами, двухярусный с полочкой, с цоколями и фризами в обоих ярусах, с карнизом и аттиком; облицовка – изразцы глазурованные с рельефом, скульптурными деталями и росписью; первый ярус: на передней стороне цоколя рельефные розетки, над ними пояс с рельефной композицией с тонировками (сиреневого цвета); во фризе овальные выступы, в центре раковина в картуше; топочное отверстие полуциркульное с рельефным орнаментом вокруг; исторические габариты и художественное решение тагана (металл, ковка); по сторонам главного фасада высокорельефные колонки; на боковых сторонах росписи: на левой - зимний пейзаж с речкой; на правой - пейзаж с полем и мельницей. второй ярус: на цоколе полосы рельефных листьев, в центре картуш с раковиной и листьями по сторонам; на гладкой поверхности фасада (на двух изразцах) роспись: стадо на фоне пейзажа; по углам четвертные колонки с тягами, листьями; по углам в фигурных филенках раковины; карниз с полосами рельефного орнамента; в центре аттика с цоколем композиция из листьев, завитков, кабошонов, с</p>

фиалами по сторонам, на углах фиалы; на боковых сторонах прорезные раковины с завитками; в верхнем правом углу отверстие душника, в левом два кронштейна с блоками для задвижки; на боковых фасадах росписи (на двух изразцах): на левой – сцена охоты на уток, на правой – зимний пейзаж с оленем; во фризе в центре каждой стороны раковины с кабошонами);

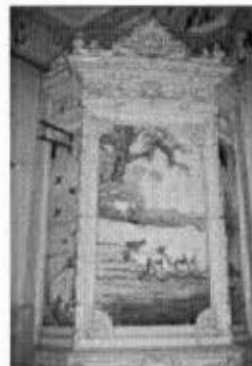
помещение 1-Н(21) (площадь 45,6 кв. м):  
 потолок – кессонированный;  
 декоративные резные деревянные кронштейны, поддерживающие профилированные деревянные балки;  
 стенные панели (деревянная вагонка с желобками, под профилированным карнизом и фризом - аркатурный пояс в виде соединенных арочками фигурных балясин с плоскорельефной резьбой);  
 вентиляционная решетка – материал (из латуни?), рисунок (растительный характер);

<p>камин (средистенный, прямоугольный в плане с ризалитами, двухярусный с аттиком; облицовка - изразцы с рельефом и росписью глазурью коричневого, зеленого, желтого цветов;</p> <p>нижний ярус: над гладким цоколем профилировка и орнамент из жемчужника и пальметок; топочное отверстие с кирпичным дном, гофрированными и гладкими металлическими стенками, на одной из которых клеймо с гербом и надписью: «САНЬ-ГАЛЛИ»;</p> <p>передняя стенка топки в виде арки; по сторонам топочного отверстия профилированные выступы с рельефной композицией с ложчатыми балясинами, канелированными ионическими колоннами; во фризе углубленные овалы и овы, в филенках по краям перевитые лентой ветви лавра и дуба, полоса желобков, под карнизом растительный орнамент; на боковых фасадах аналогичный карниз и орнамент под ним;</p> <p>второй ярус с ризалитами по сторонам, декорированными волютами, листьями на балюстре, кабошоном с жемчужником, медальонами, листьями, профилями, в центре - в обрамленной листовым орнаментом фигурной филенке - орнамент с вазой, в верхней части - ряд углубленных квадратов с кругами, «алмазная грань» по углам, в полях из лент - розетты; на боковых фасадах в средней части - три филенки со стилизованным орнаментом и «алмазной гранью», в основной части, по углам балясины с акантовыми листьями, остальные плитки с орнаментом из кругов, квадратов, лилий, бус, раковин, завитков; во фризе - орнамент из листьев с завитками; на карнизе - геометрический орнамент с овами; в аттике листовые акротерии на углах; в центре - композиция из листьев, завитков, патер с жемчужником;</p> <p>на левом фасаде в центральной части под фризом - латунный круглый душник с серповидными прорезями, на правом фасаде - 4 кронштейна);</p>
